BODEM-, WATERBODEM- EN VERHARDINGSONDERZOEKEN

Ter voorbereiding op het groot onderhoud N460 (hmp 8.5 – 12.4)

Ref.: NL202018655.004.003-R21-998

27 oktober 2021

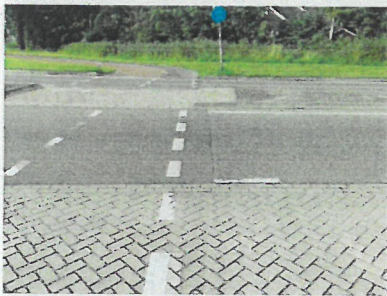
Figuur 2.2+ 3: asfaltscheidingen rondom de rotonde

Tevens is geverifieerd in hoeverre er sprake is van "reparatievlakken" in het asfalt. Conform de CROW210 dienen reparatievlakken apart te worden bemonsterd tijdens een asfaltonderzoek. De resultaten van deze inventarisatie zijn digitaal verwerkt zodat hier in het boorplan rekening mee kon worden gehouden. Ter illustratie zijn hieronder enkele voorbeelden opgenomen.

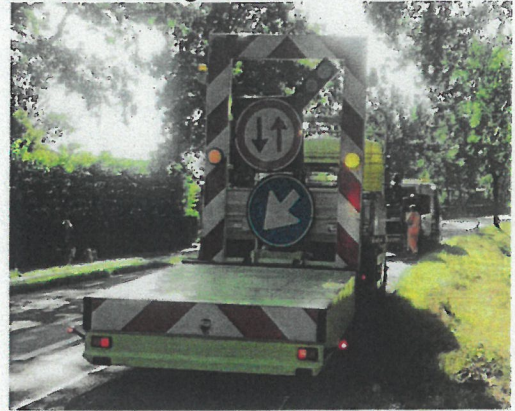
De werkzaamheden worden uitgevoerd conform de CROW 96b figuur 1322b/1323b "rijdende afzetting". In aanvulling hierop is tevens een botsabsorber (zie figuur hiernaast) noodzakelijk. Hierdoor wordt een grotere mate van veiligheid gegarandeerd.

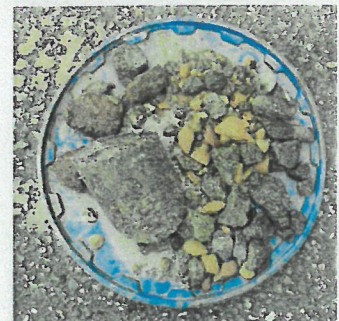
De gemiddelde dikte van het asfalt bedraagt 18½ cm. Onder de asfalt verharding is plaatselijk beton, natuurstenen en/of een laag met puinverharding aangetroffen. Lokaal ontbreekt ook de fundatie. De puinverharding heeft een gemiddelde laagdikte van circa 30cm. De locaties met onder andere natuursteen en beton zijn niet asbestverdacht en derhalve zijn hiervan geen analysemonsters samengesteld. Ter impressie van 'natuurstenen' is hiernaast een foto weergegeven (locatie AW3K-03).
