# Natuurdoelanalyse Leenderbos, Groote Heide & De Plateaux [136]

projectnummer 476383.100  
Definitief  
27 februari 2023

## Opdrachtgever

Provincie Noord-Brabant  
Brabantlaan 1  
5216 TV 'S-HERTOGENBOSCH

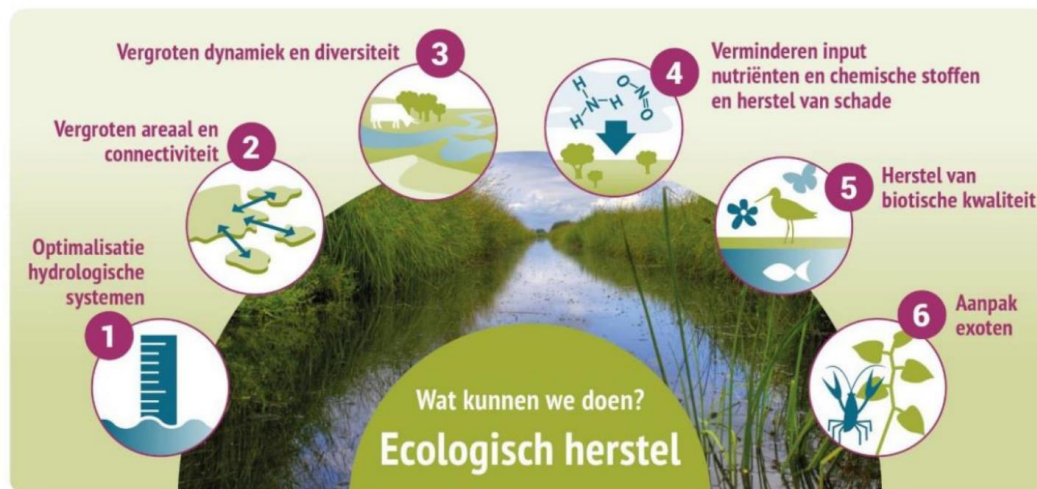
Figuur 3-2: De zes aangrijpingspunten voor natuurherstel (Martens & Ten Holt, 2020).

De beschrijvingen van de landschapscomponenten vertonen raakvlakken met de zes OBN-aangrijpingspunten voor ecologisch herstel die door een OBN-deskundigenteam zijn vastgesteld (zie figuur 3.2; Martens & Ten Holt, 2020):

1. Optimalisatie van hydrologische systemen;
2. Vergroten areaal en connectiviteit;
3. Vergroten dynamiek en diversiteit;
4. Verminderen input nutriënten en chemische stoffen en herstel van schade;
5. Herstel van biotische kwaliteit;
6. Aanpak exoten.

In de beschrijvingen van de landschapscomponenten is aangegeven met welke van de zes OBN-aangrijpingspunten de beschrijving verband houdt. In de samenvattende paragraaf aan het einde van de LESA is in tabelvorm voor alle zes OBN-aangrijpingspunten aangegeven met welke landschapscomponenten raakvlakken zijn en welke aanknopingspunten er zijn, richting de verdere uitwerking van deze natuurdoelanalyse.

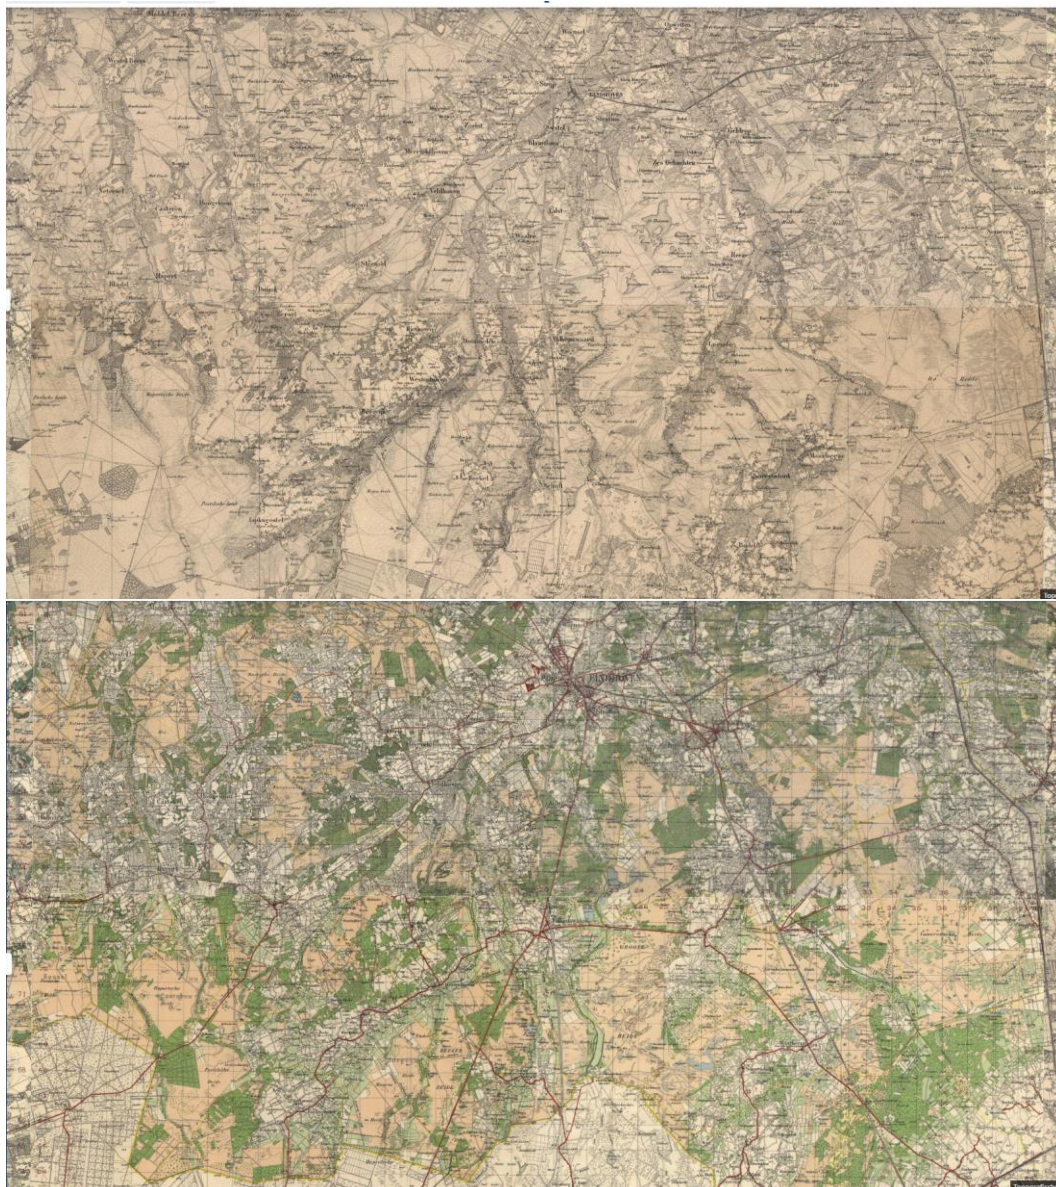
Figuur 3-3: Leenderbos, Grootte Heide & De Plateaux 1900 en 1930 ([www.topotijdreis.nl](http://www.topotijdreis.nl))

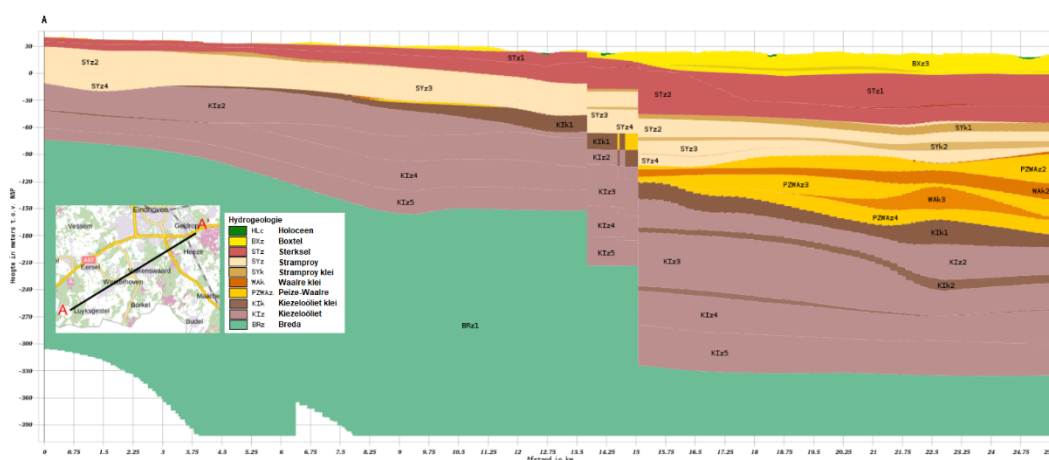
Figuur 3-6: Geohydrologisch dwarsprofiel van zuidwest naar noordoost (bron: REGIS II v2.2)

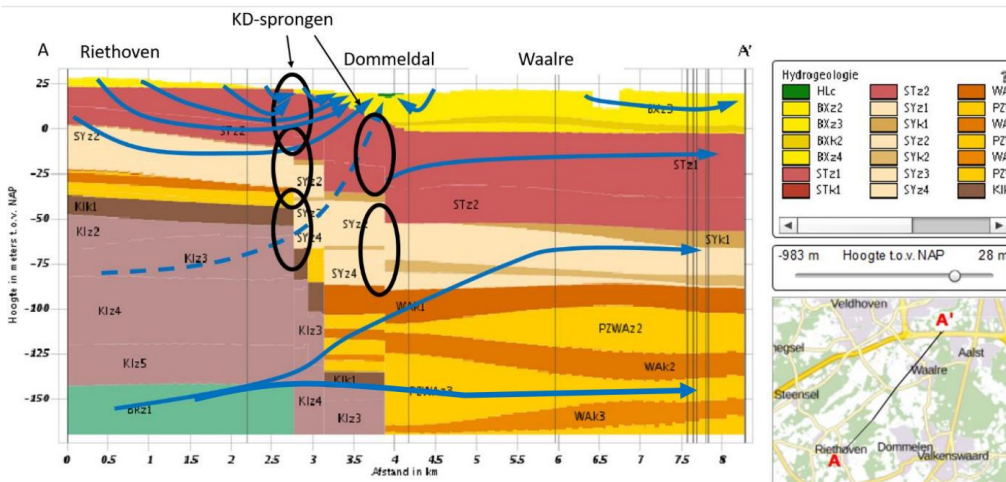
**Dwarsdoorsnede A-A**

Figuur 3-8: Geohydrologische dwarsdoorsnede A-A' vanaf het Kempens plateau bij Riethoven via het Dommeldal bij de Volmolen naar de A2/A67 bij Eindhoven (bron: Dinoloket-REGIS II v2.2; uit: Eindrapport ecohydrologisch onderzoek Dommeldal). Zwarte ovalen geven KD-sprongen weer, dat zijn locaties nabij de breuken waar sprake is van extra veel kwel (Eindrapport ecohydrologisch onderzoek Dommeldal).

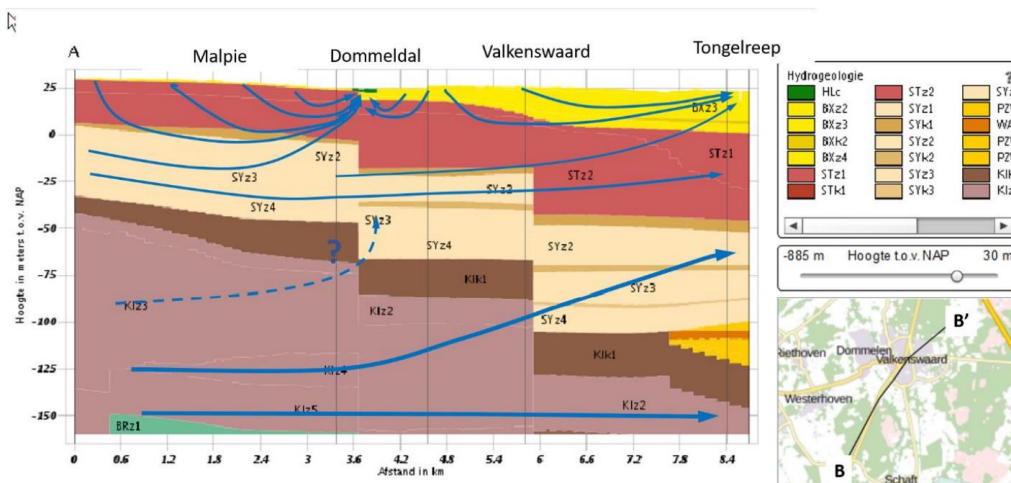
**Dwarsdoorsnede B-B'**

Figuur 3-9: Geohydrologische dwarsdoorsnede B-B' vanaf het Kempens plateau bij de Malpische heide via het Dommeldal bij de Venbergse watermolen naar Landgoed Gagelhof ten noordoosten van Valkenswaard (bron: Dinoloket-REGIS II v2.2; uit: Eindrapport ecohydrologisch onderzoek Dommeldal).

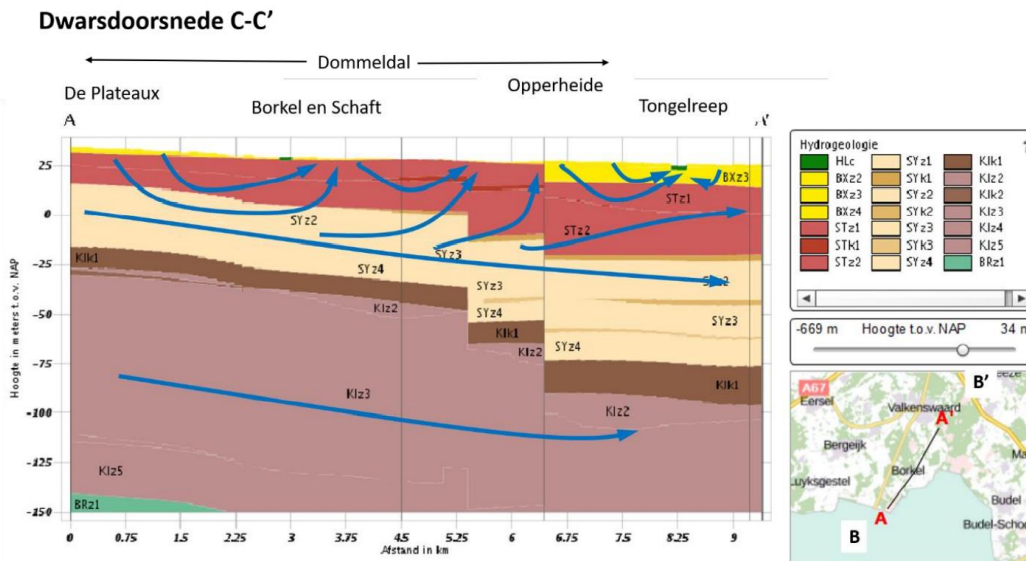
Figuur 3-10: Geohydrologische dwarsdoorsnede C-C' vanaf het Kempens plateau bij de Plateaux via het Dommeldal bij Borkel en Schaft naar het beekdal van de Tongelreep bij Bruggerhuizen (bron: Dinoloket-REGIS II v2.2; uit: Eindrapport ecohydrologisch onderzoek Dommeldal).
